### 3.4 Состояние доступности основных структурно-функциональных зон

**I Результаты обследования:**

**Муниципальное автономное дошкольное образовательное учреждение «Детский сад  
комбинированного вида № 25 «Рябинка», ул.Ленина,26**

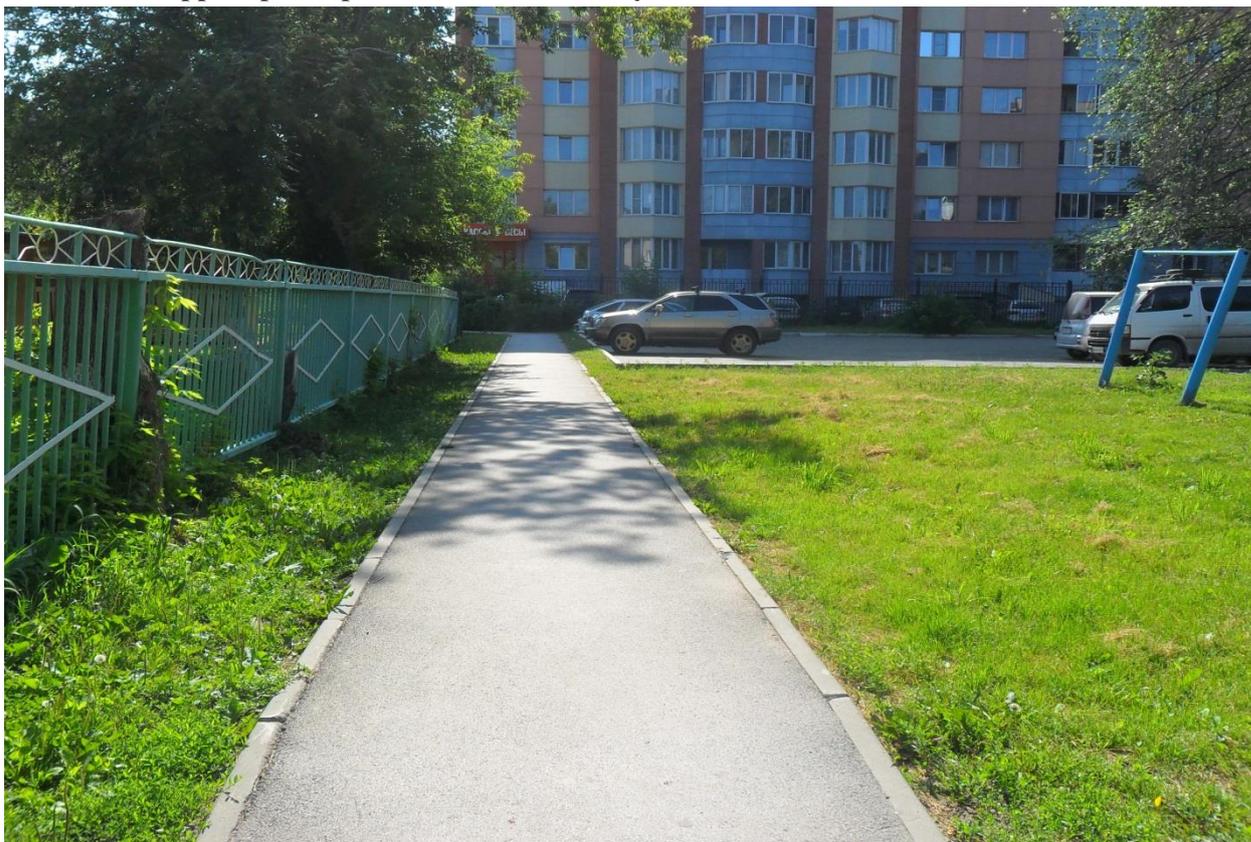
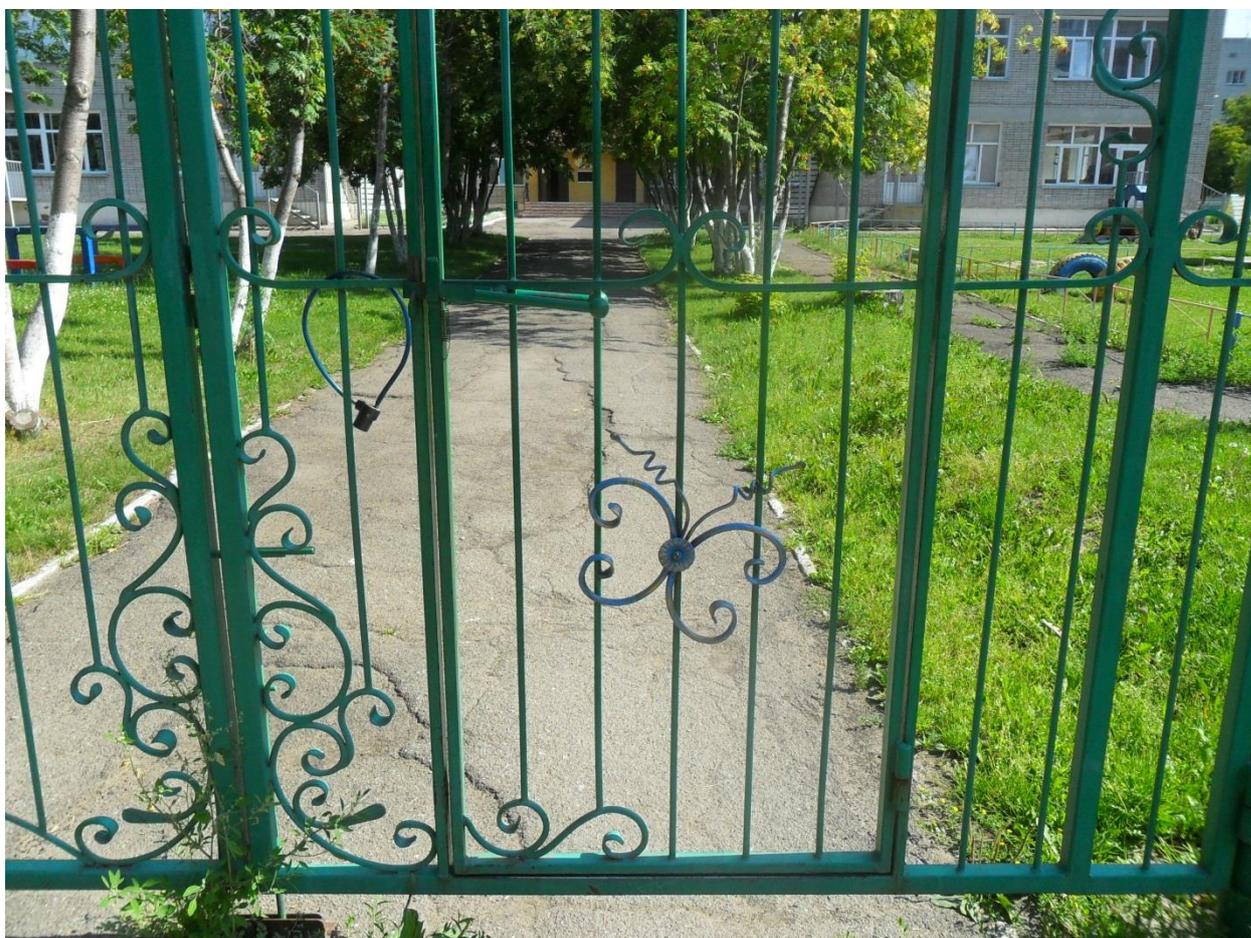
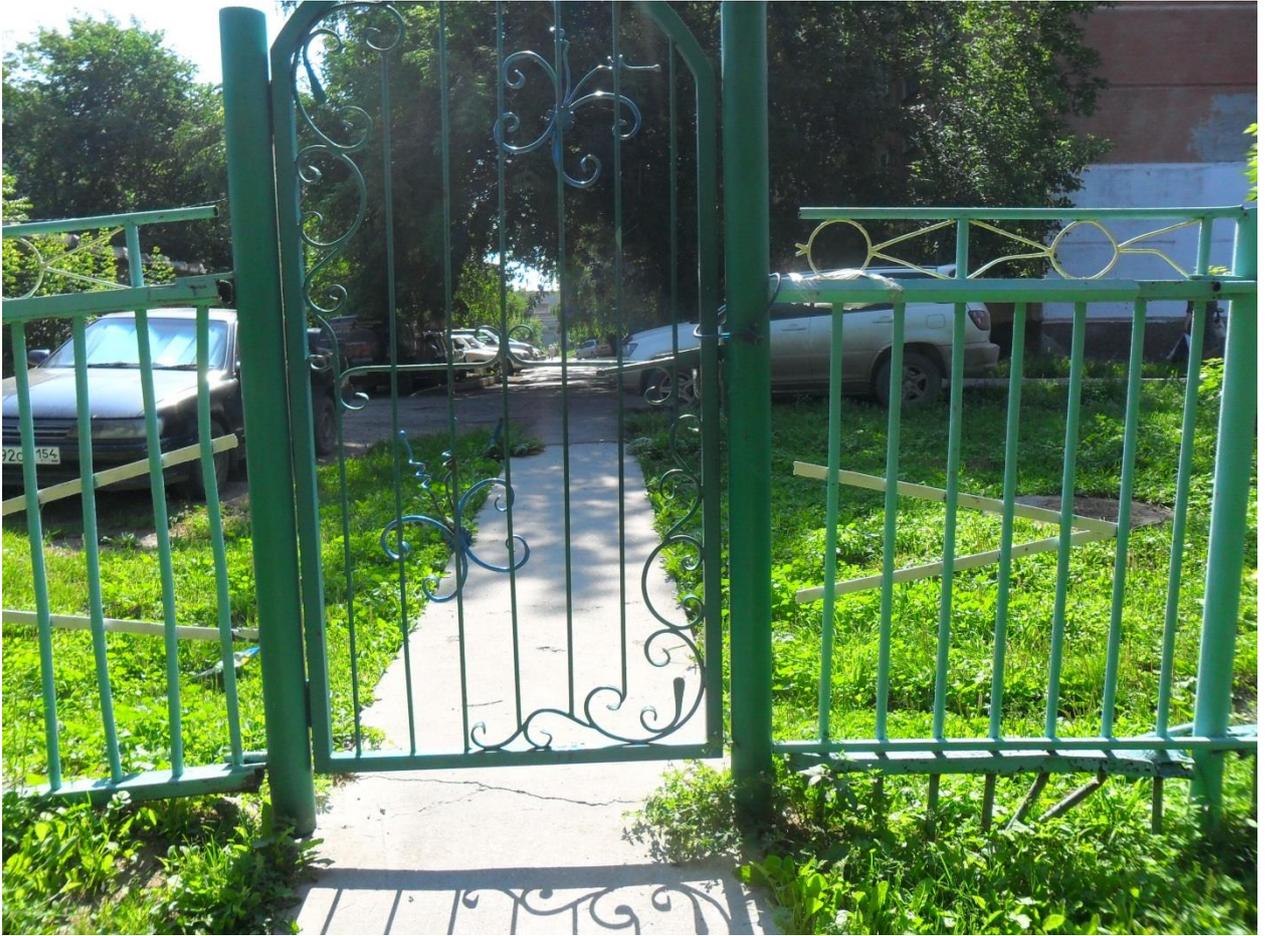
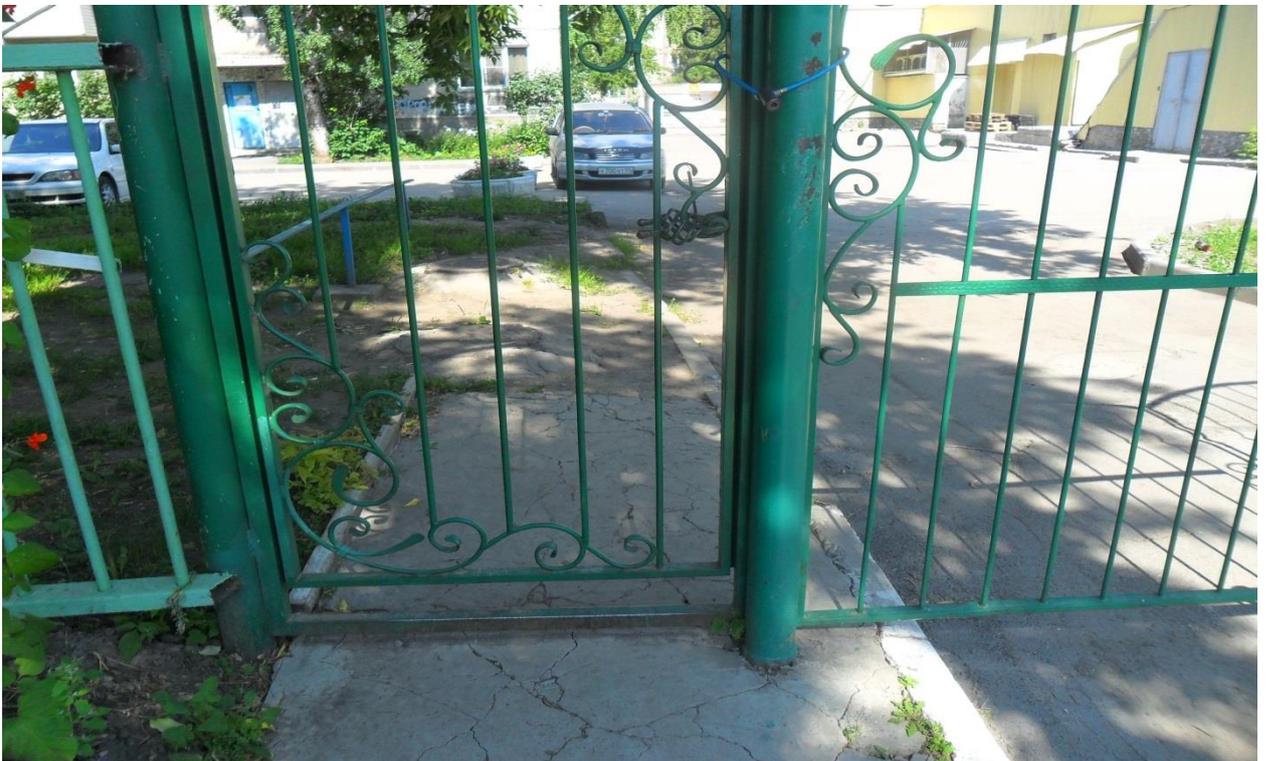
**Фото № 1 Территория, прилегающая к объекту**

1.1	Вход (входы) на территорию	есть	1	1	1.Отсутствие оборудования доступными элементами информации об объекте.  2.Ширина проема калитки 85 см ( <b>норма не менее 90 см</b> )	Все  К,О,С	Индивидуальное решение с ТСР	Оборудовать доступными элементами информации об объекте

1.2	Путь (пути) движения на территории	есть	3	3	Расстояние до входа в здание 60 м ( <b>норма не более 50 м</b> ). Пути движения - асфальтовое покрытие неровное. Бордюрный камень требует замены .	К, О,С	Текущий ремонт	Замена асфальтового покрытия и бордюрного камня

Комментарий к заключению: **объект доступен условно для инвалидов опорно-двигательного аппарата, с поражением слуха, зрения и нарушениями умственного развития.**

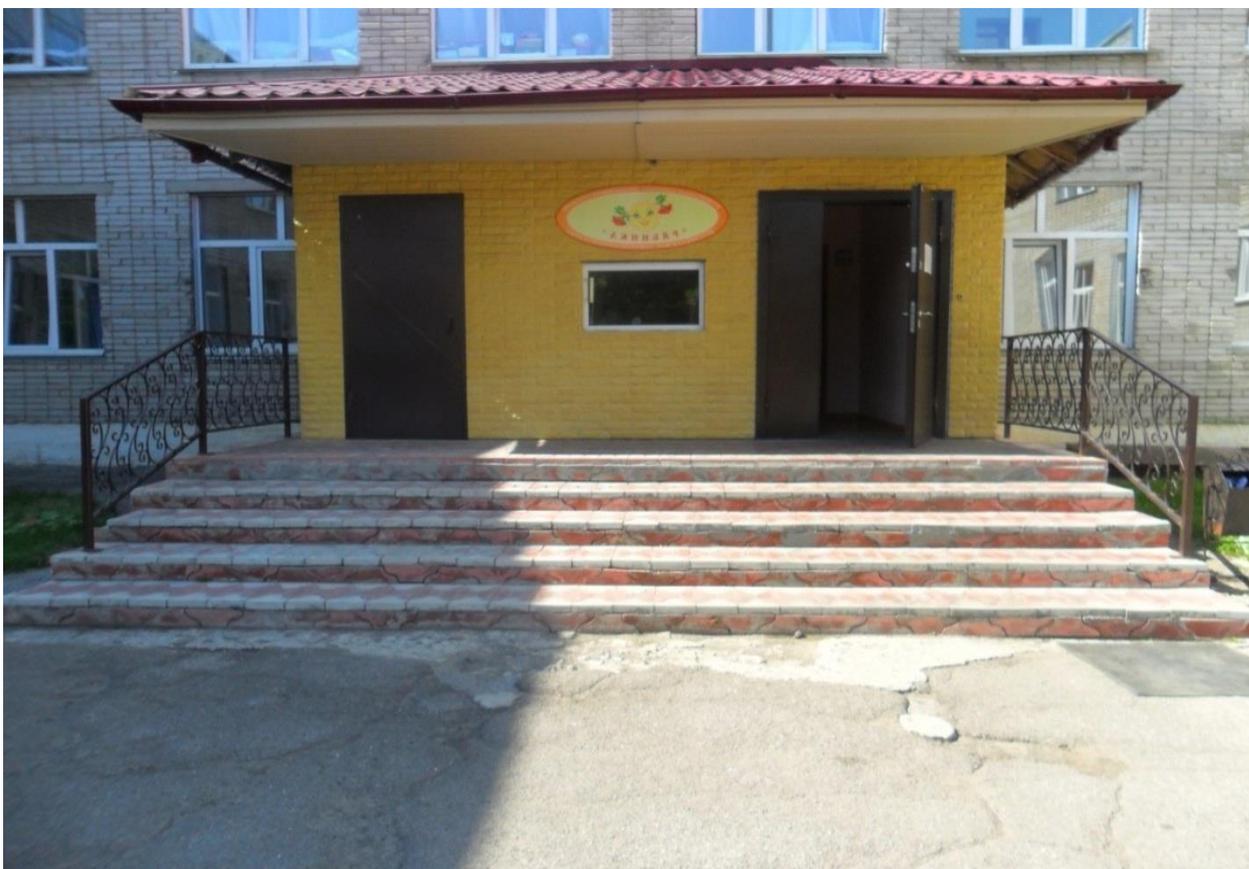
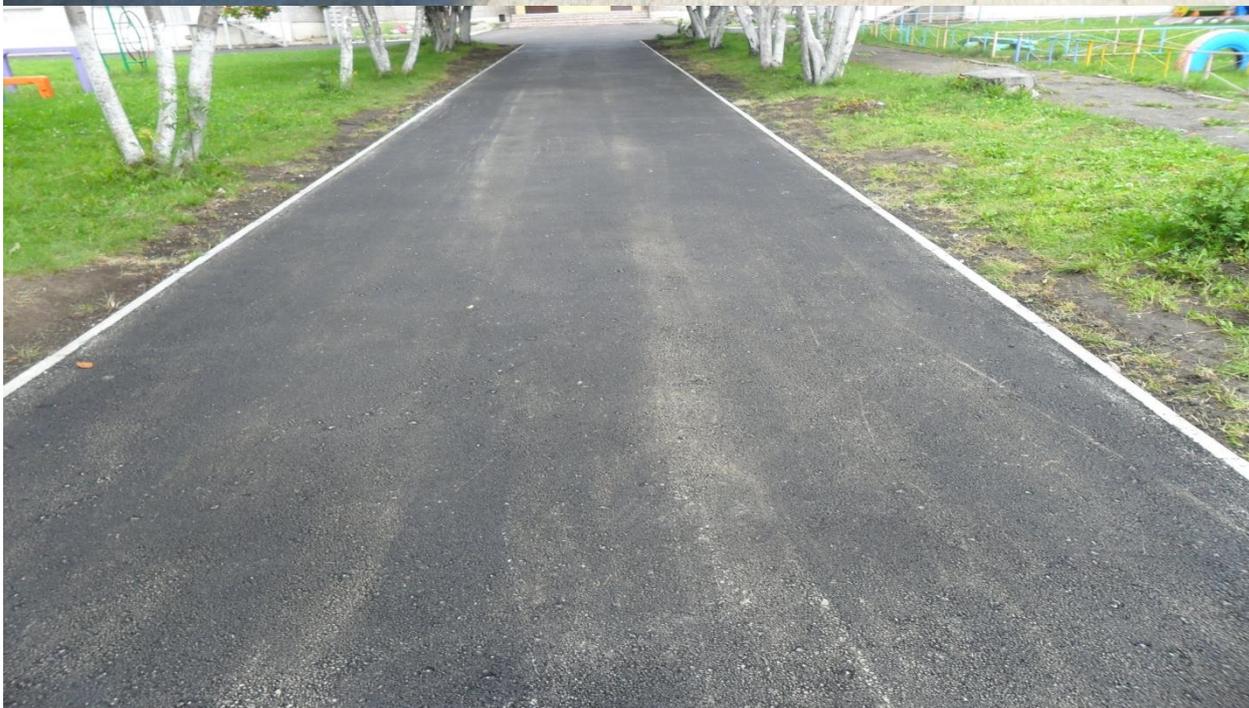
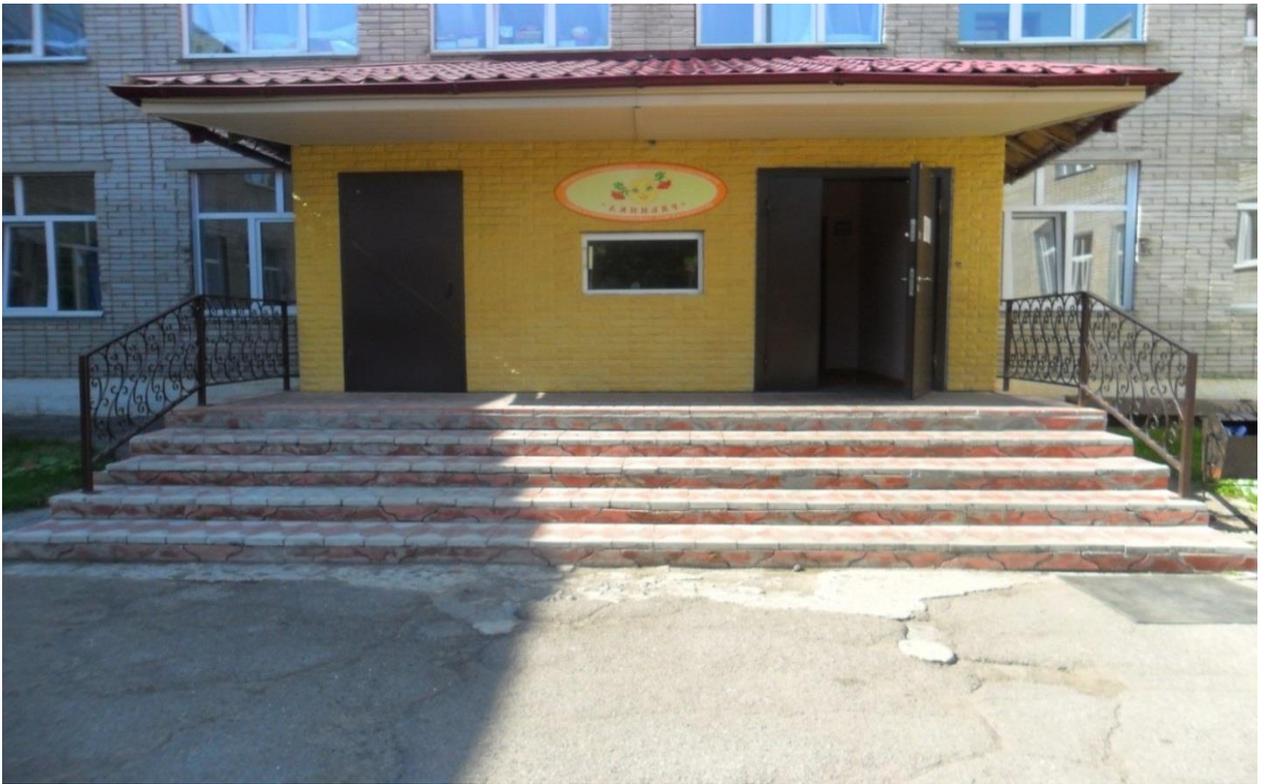
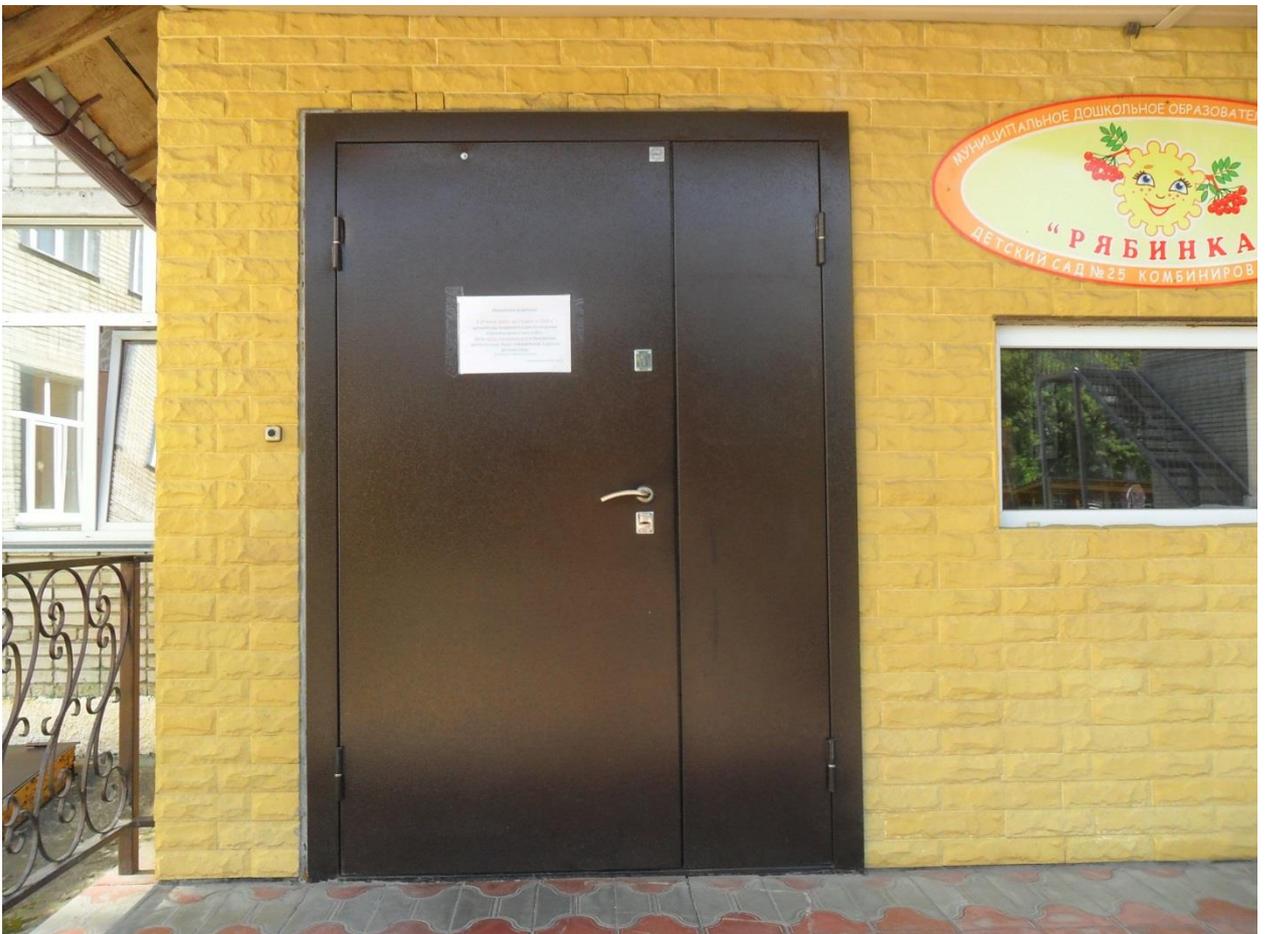
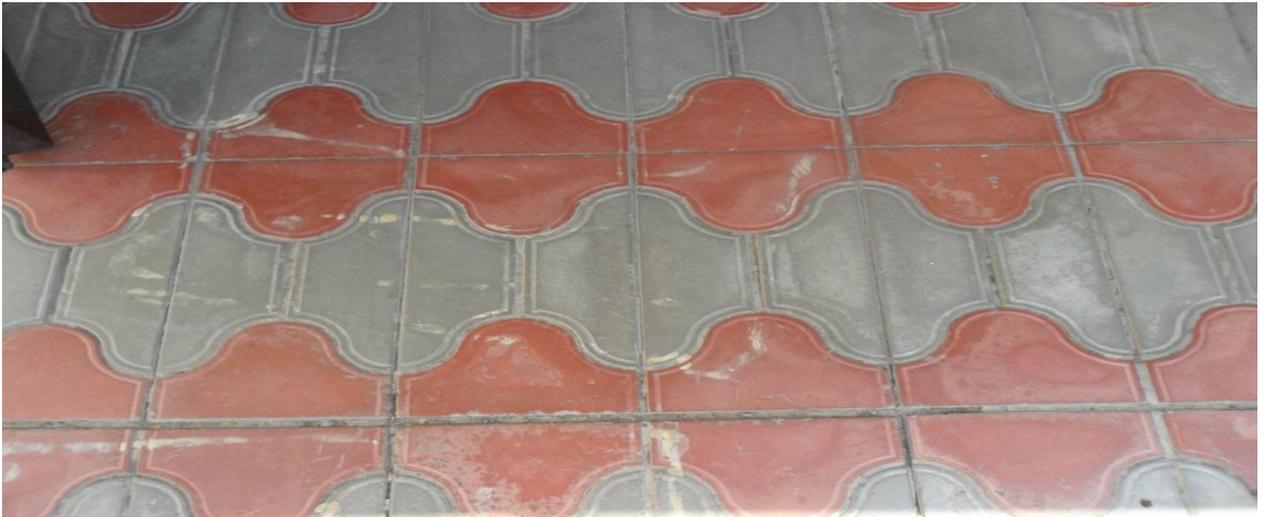
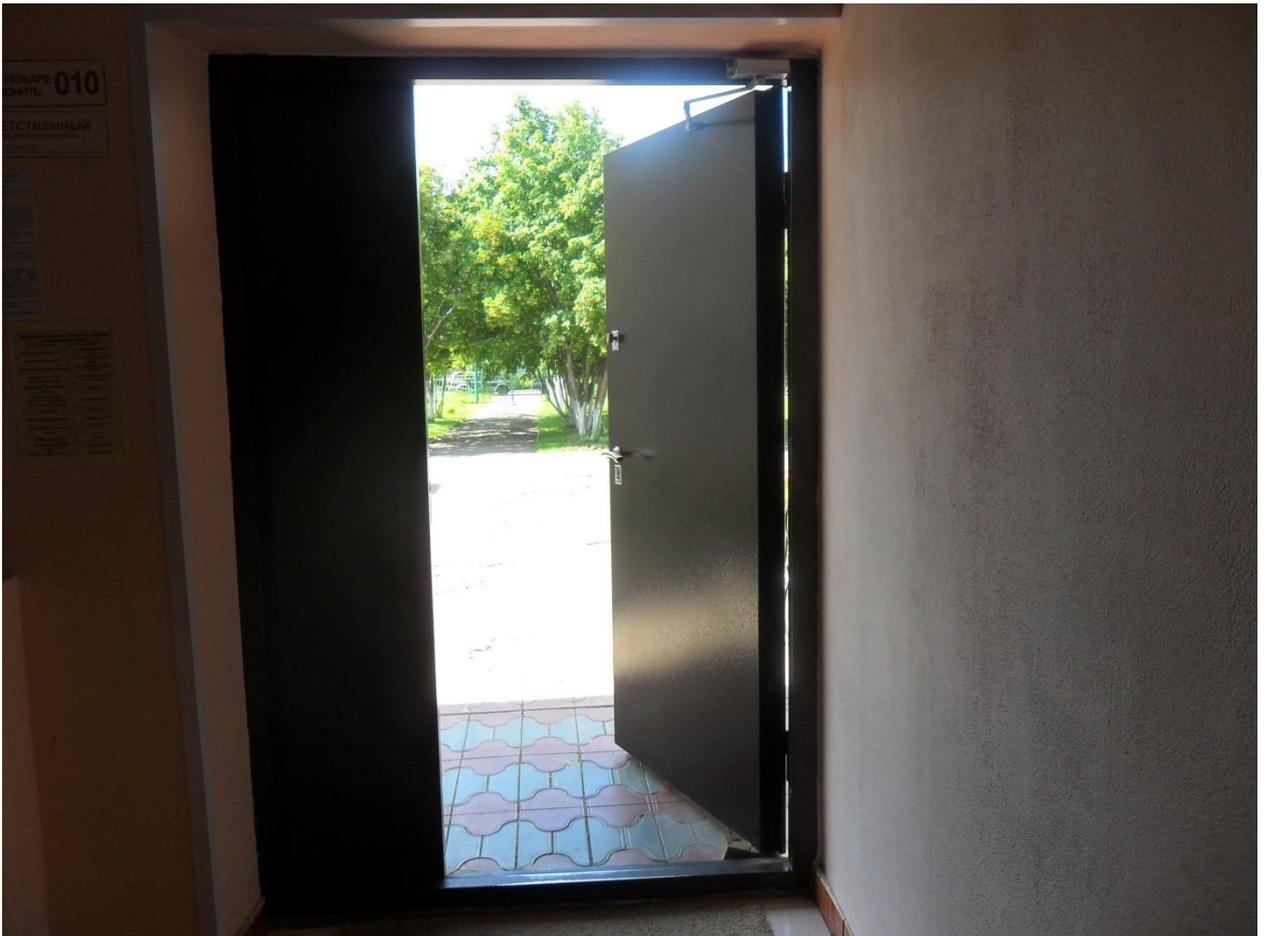
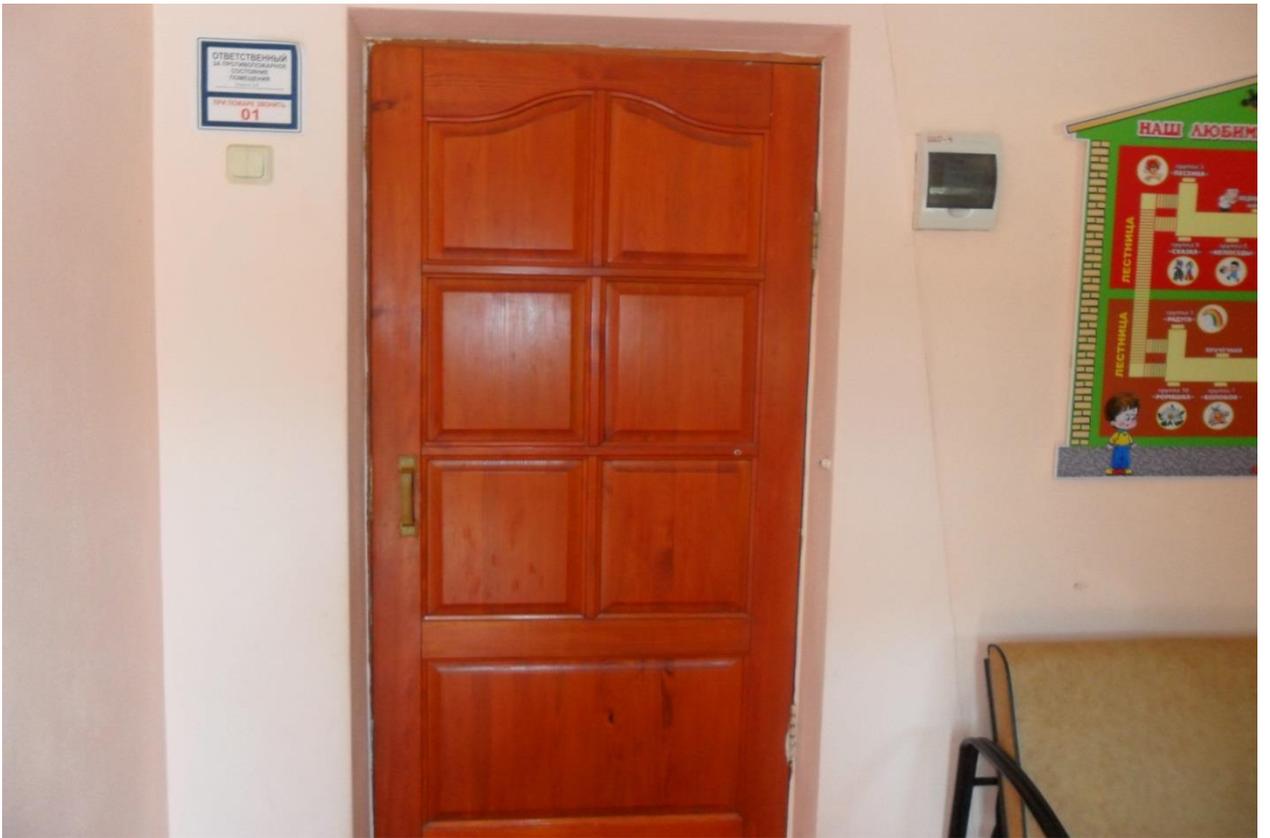
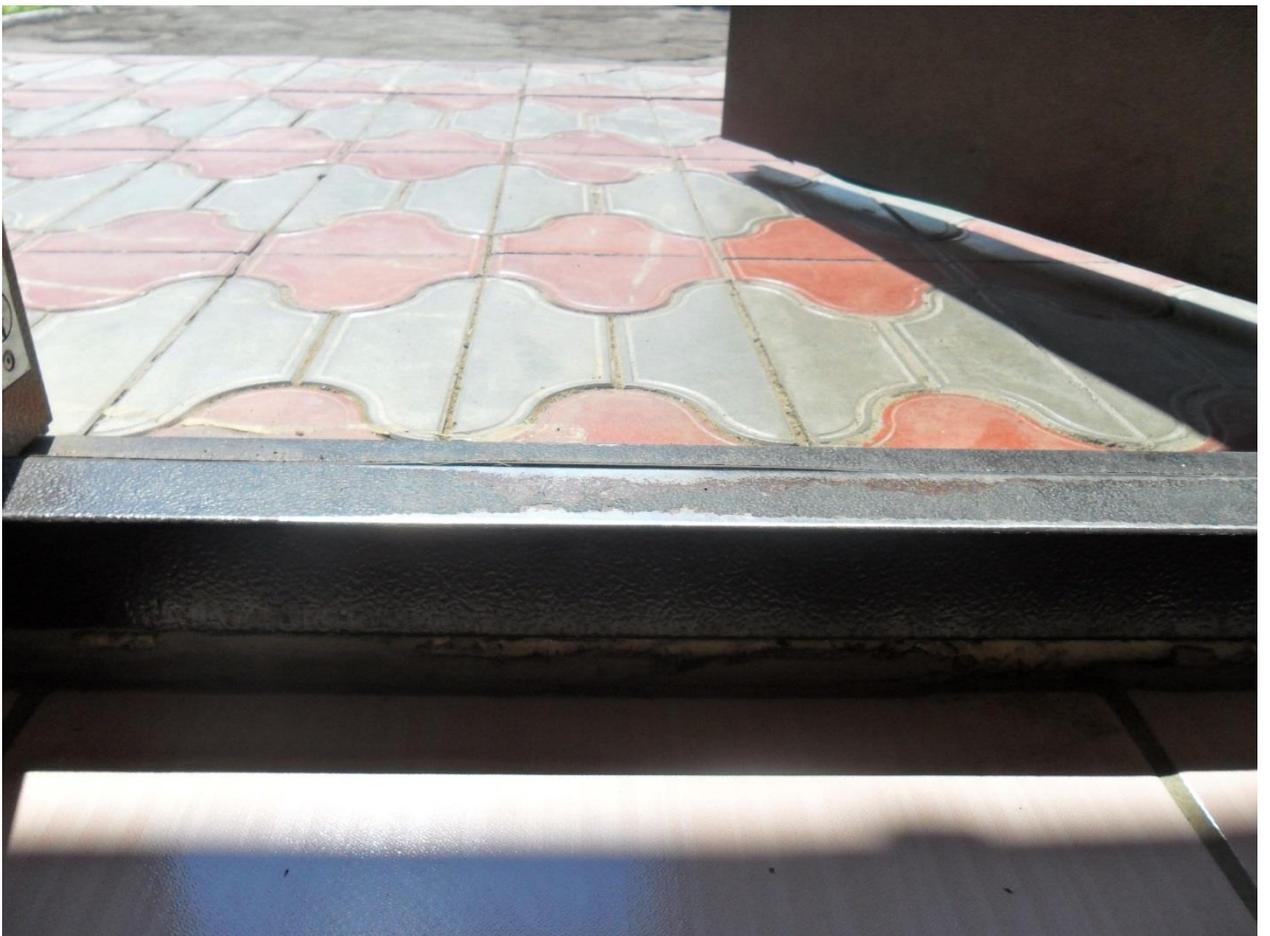
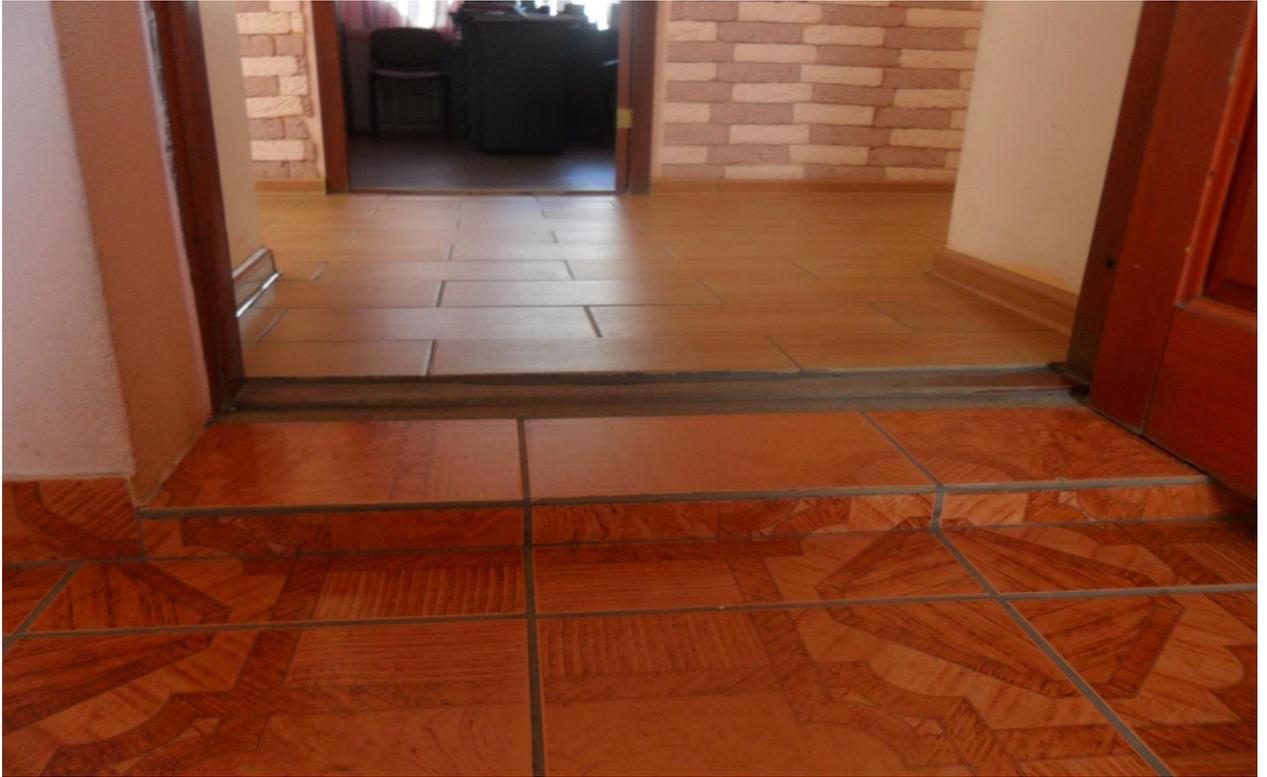
Фото №2 Вход(входов) в здание

2.1	Лестница (наружная)	есть	нет	3	Отсутствуют дополнительные разделительные поручни ( ширина марша 5 м). Покрытие ступеней декоративной плиткой с резным узором, имеются трещины	О, С	Текущий ремонт	Установить дополнительные разделительные поручни. Заменить плитку на сплошные, ровные, без выступ с шероховатой поверхностью

2.2	Пандус (наружный)	нет		-		К	Текущий ремонт	Установить пандус
2.3	Входная площадка (перед дверью)	есть	нет	2	Отсутствуют водоотвод и дренажные и водосборные решетки		Текущий ремонт	Установить водоотвод и дренажные водосборные решетки

2.4	Дверь (входная)	есть	нет	2	Порог высотой 10 см	К, О,С		
2.5	Тамбур	нет		-		К	Технические решения невозможнее - организация альтернативной формы обслуживания	
	ОБЩИЕ требования к зоне						текущий ремонт; технические решения невозможнее- организация альтернативной формы обслуживания

Наименование структурно-функциональной зоны	Состояние доступности* (к пункту 3.4 Акта обследования ОСИ)	Приложение		Рекомендации по адаптации (вид работы)** к пункту 4.1 Акта обследования ОСИ
		№ на плане	№ фото	
Вход в здание	ДУ-И (О,С,Г,У)	1	2	Текущий ремонт технические решения невозможны – организация альтернативной формы обслуживания

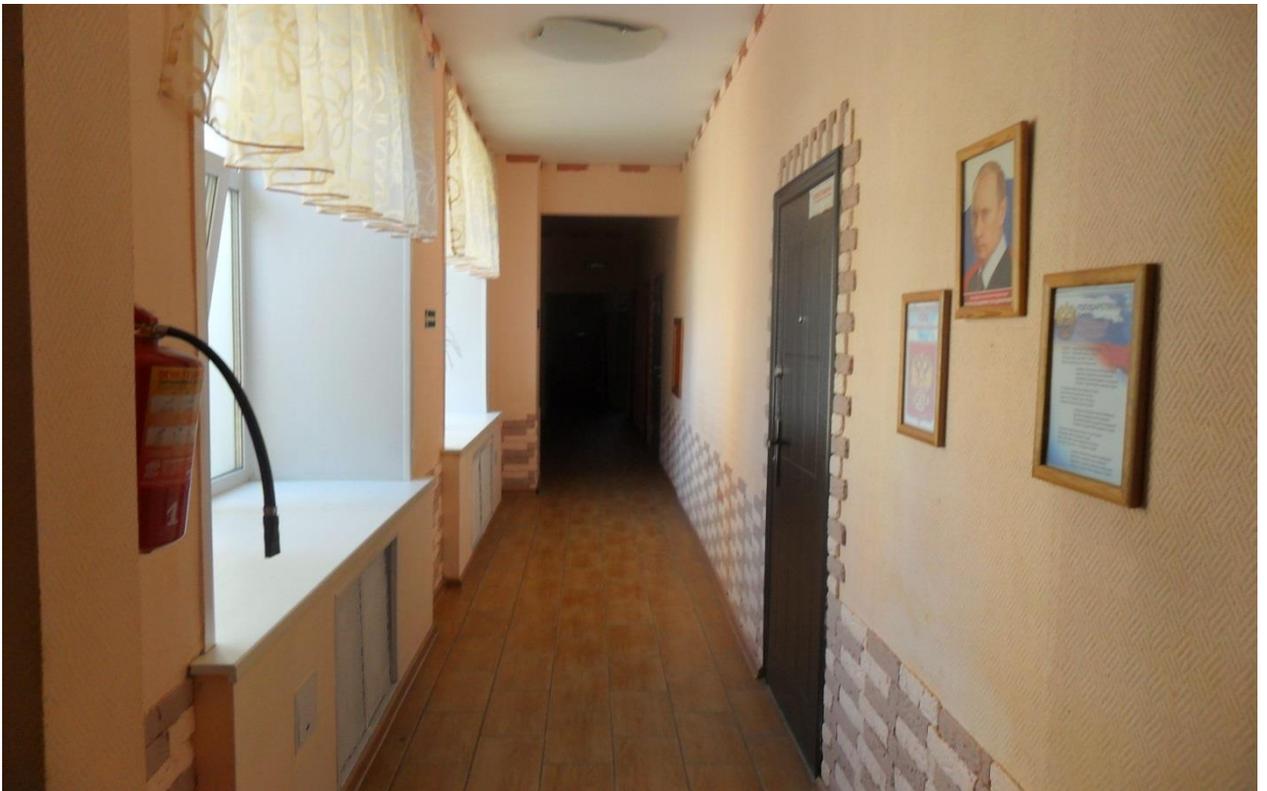
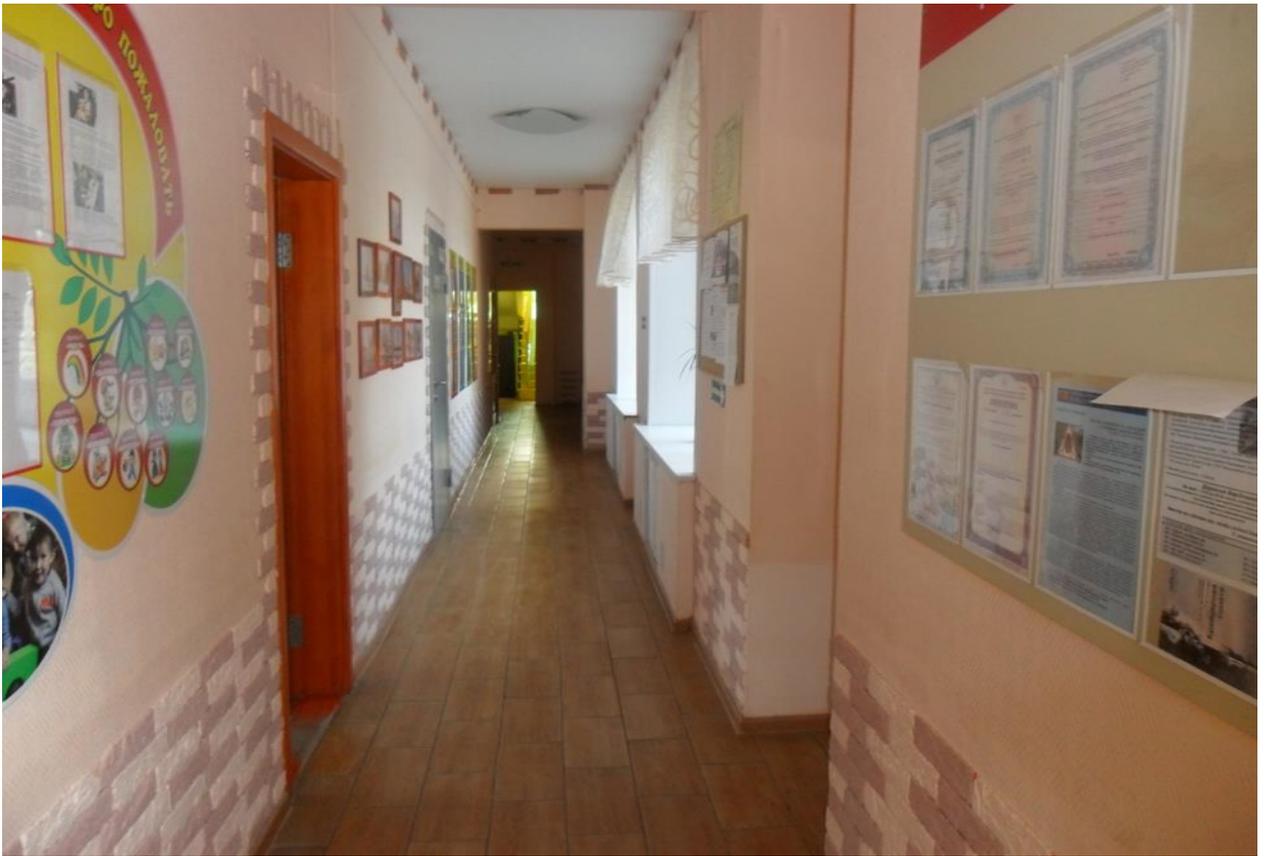
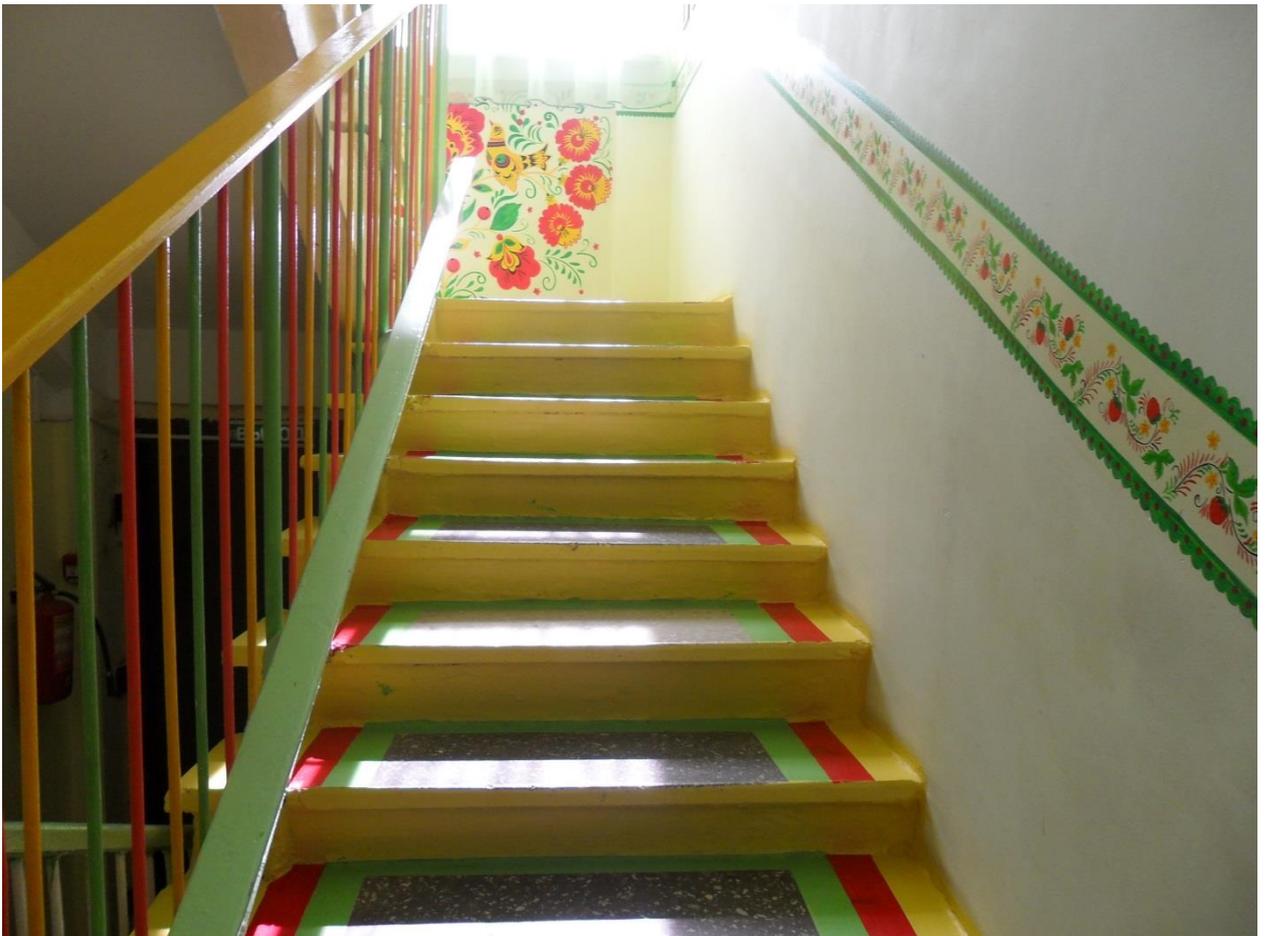
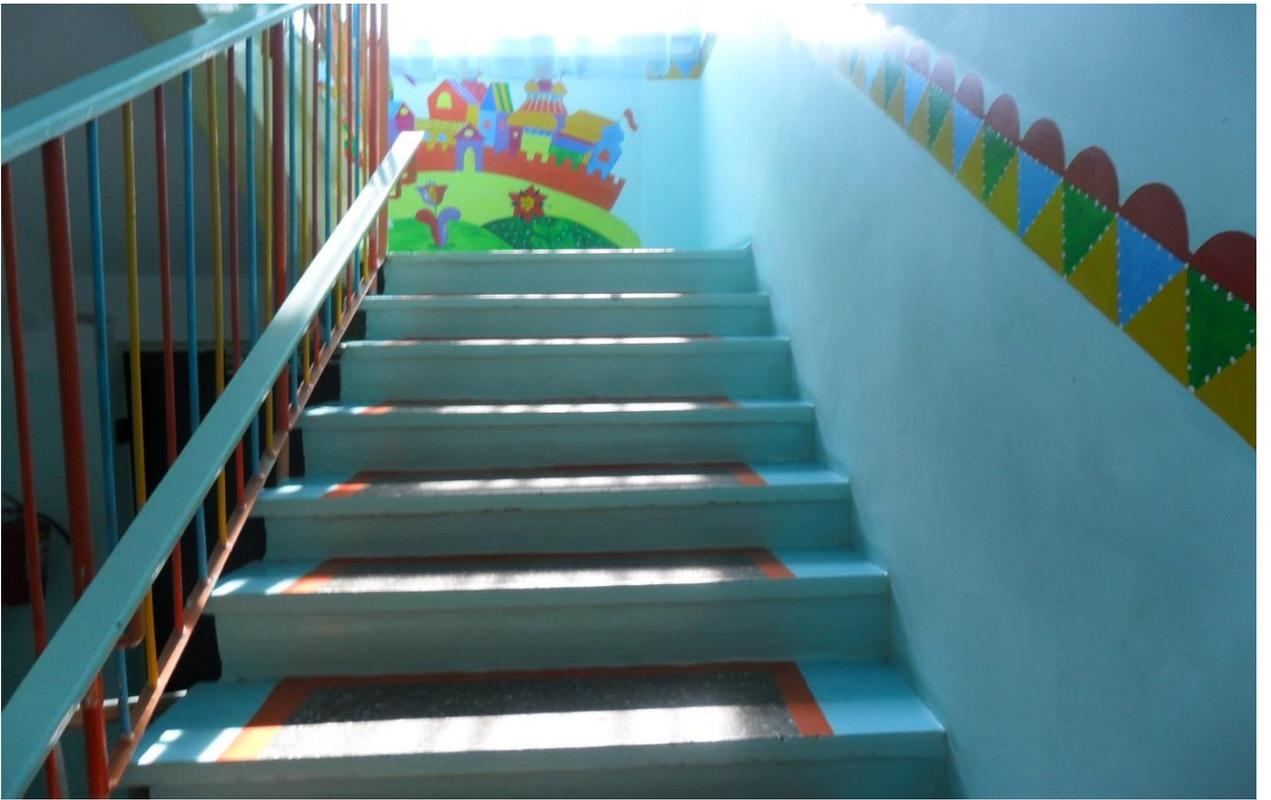
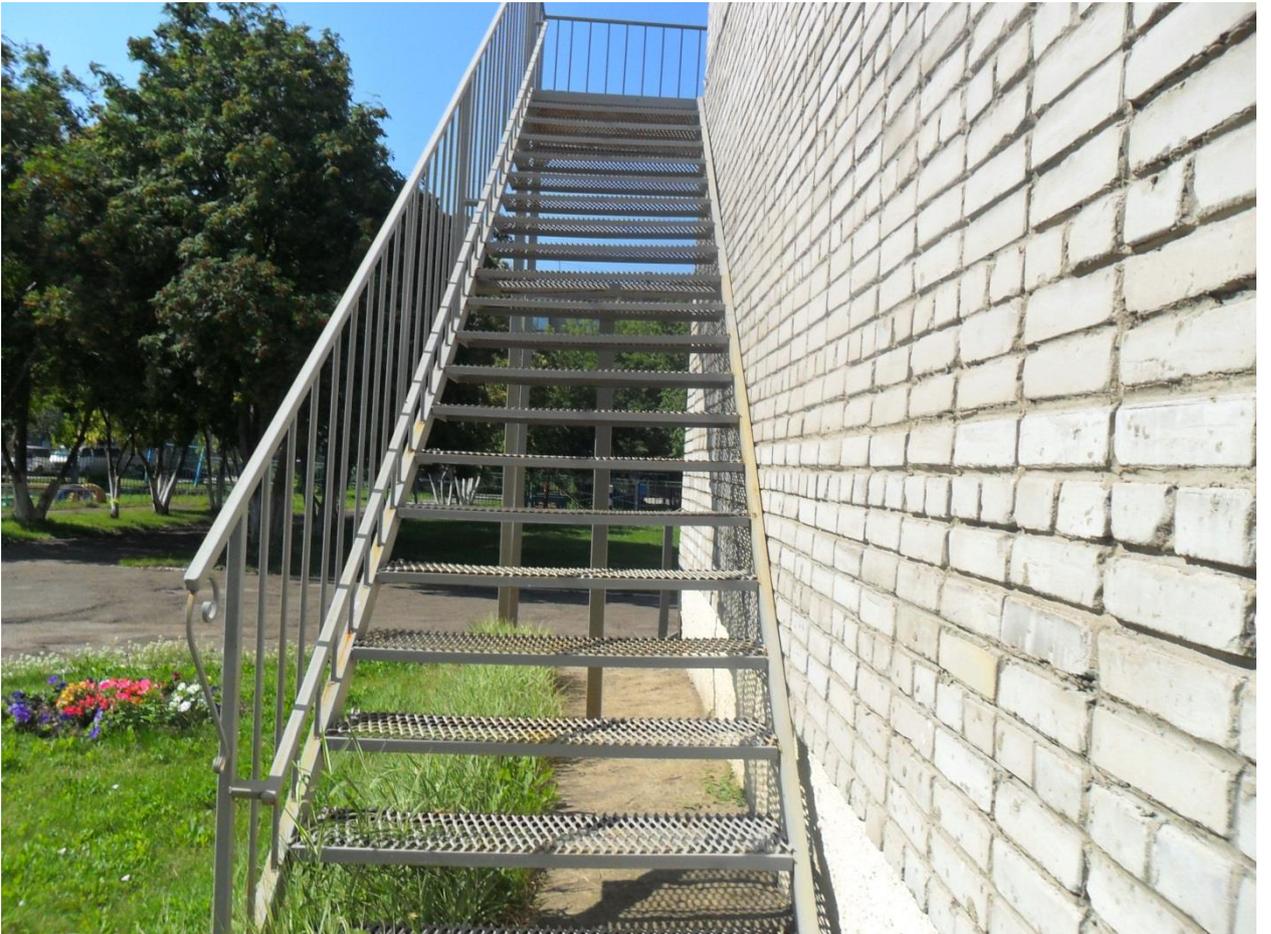
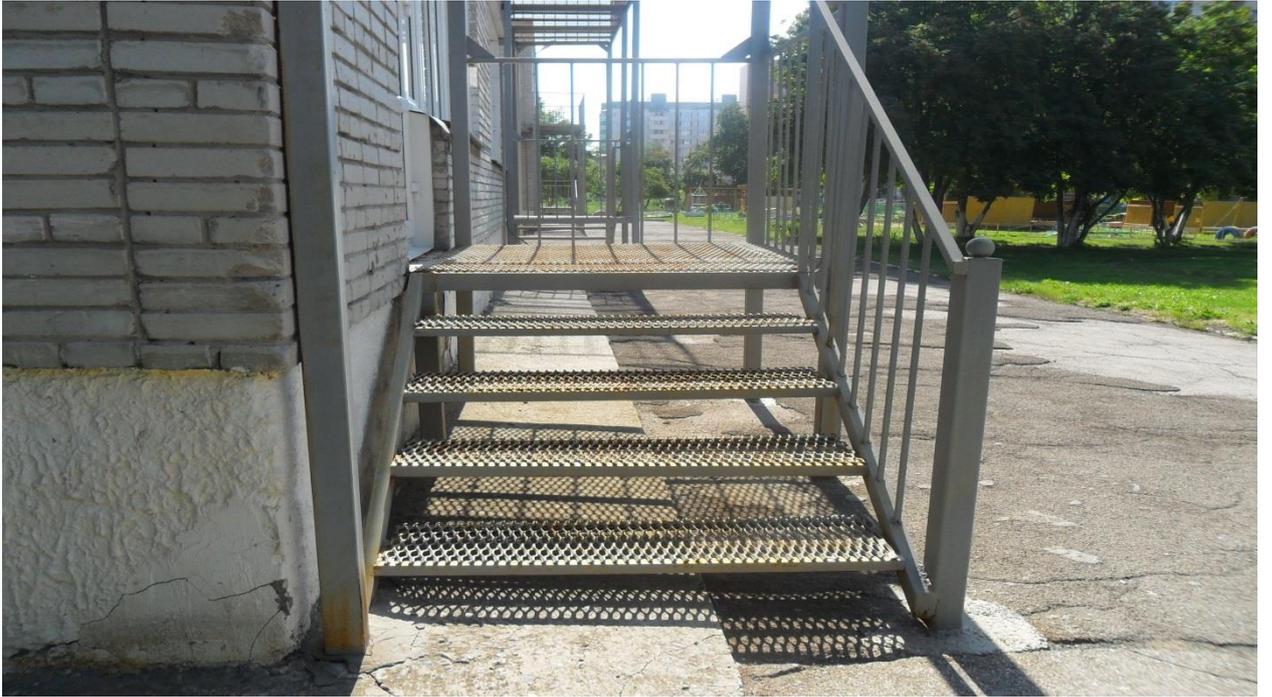
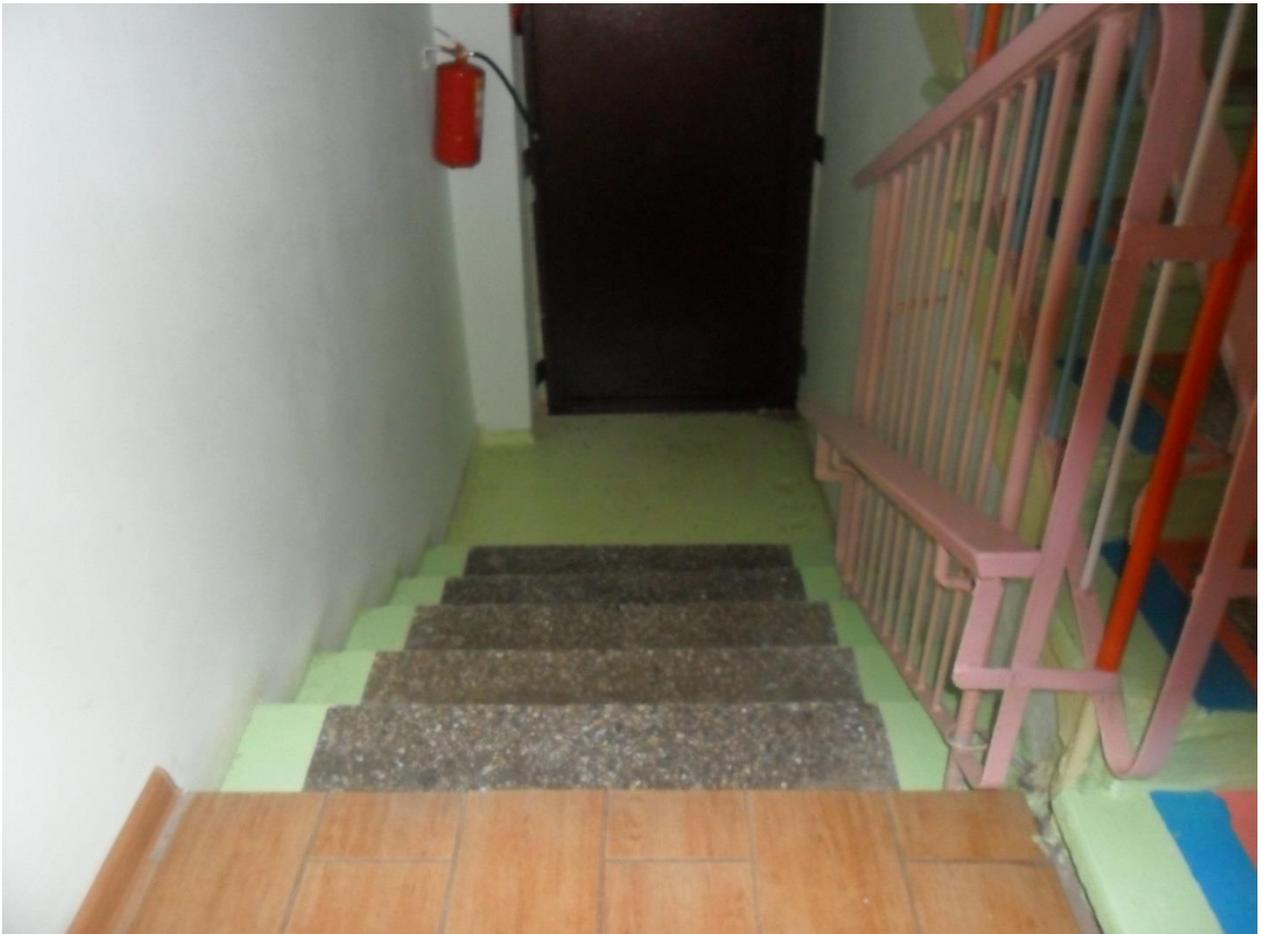
**Фото № 3. Пути движения в здании**

3.1	Коридор (вестибюль, зона ожидания, галерея, балкон)	есть	2.3, 1	3	Ширина полосы движения при открытых дверях кабинетов 80 см (норма не менее 120см), нет возможности выделить мест для разворотных площадок, отсутствуют поручни	К, О	технические решения невозможны - организация альтернативной формы, текущий ремонт	Установит поручни

3.2	Лестница (внутри здания)	есть		3			технические решения невозможны - организация альтернативной формы	
3.3	Пандус (внутри здания)	нет	-	-		К	технические решения невозможны - организация альтернативной формы

3.4	Лифт пассажирский (или подъемник)	нет	-	-		К, О	технические решения невозможны - организация альтернативной формы	
3.5	Дверь	есть	нет	2	Порог высотой 10 см	О.С

3.6	Пути эвакуации (в т.ч. зоны безопасности)	есть	3,4	3	Эвакуация по открытым металлическим лестницам	К, О, С	технические решения невозможны - организация альтернативной формы	
	ОБЩИЕ требования к зоне						технические решения невозможны - организация альтернативной формы

Наименование структурно-функциональной зоны	Состояние доступности* (к пункту 3.4 Акта обследования ОСИ)	Приложение		Рекомендации по адаптации (вид работы)** к пункту 4.1 Акта обследования ОСИ
		№ на плане	№ фото	
Пути (путей) движения внутри здания (в т.ч. путей эвакуации)	ДУ (О, С, Г, У)		3	текущий ремонт, технические решения невозможны - организация альтернативной формы
