### 3.4 Состояние доступности основных структурно-функциональных зон

**I Результаты обследования:**

**Муниципальное автономное дошкольное образовательное учреждение «Детский сад  
комбинированного вида № 25 «Рябинка», ул.Ленина,26**

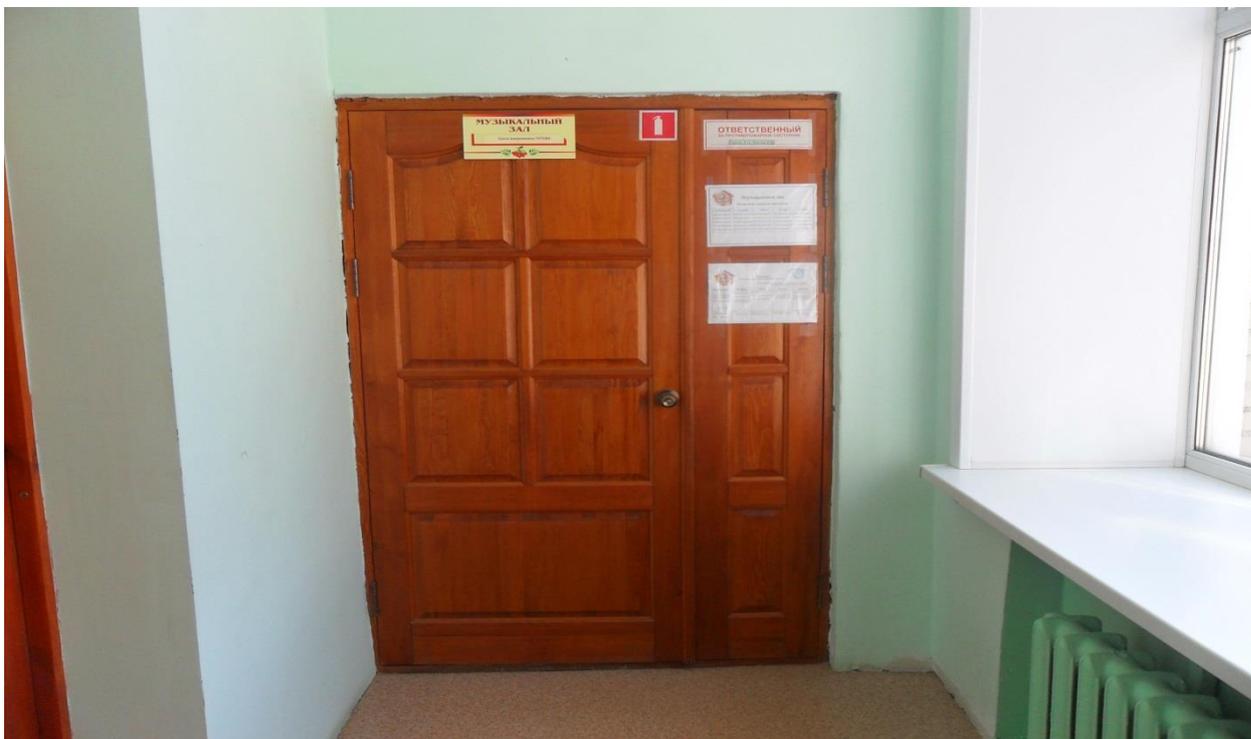
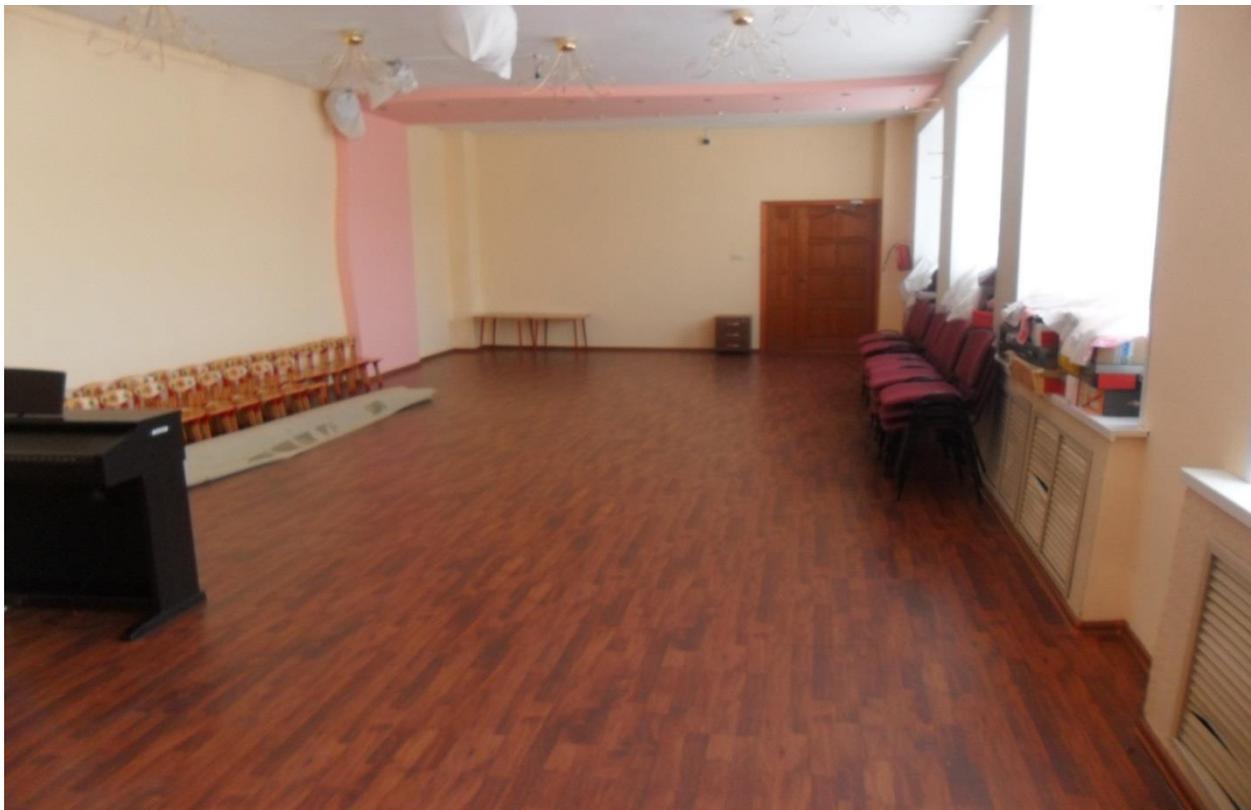
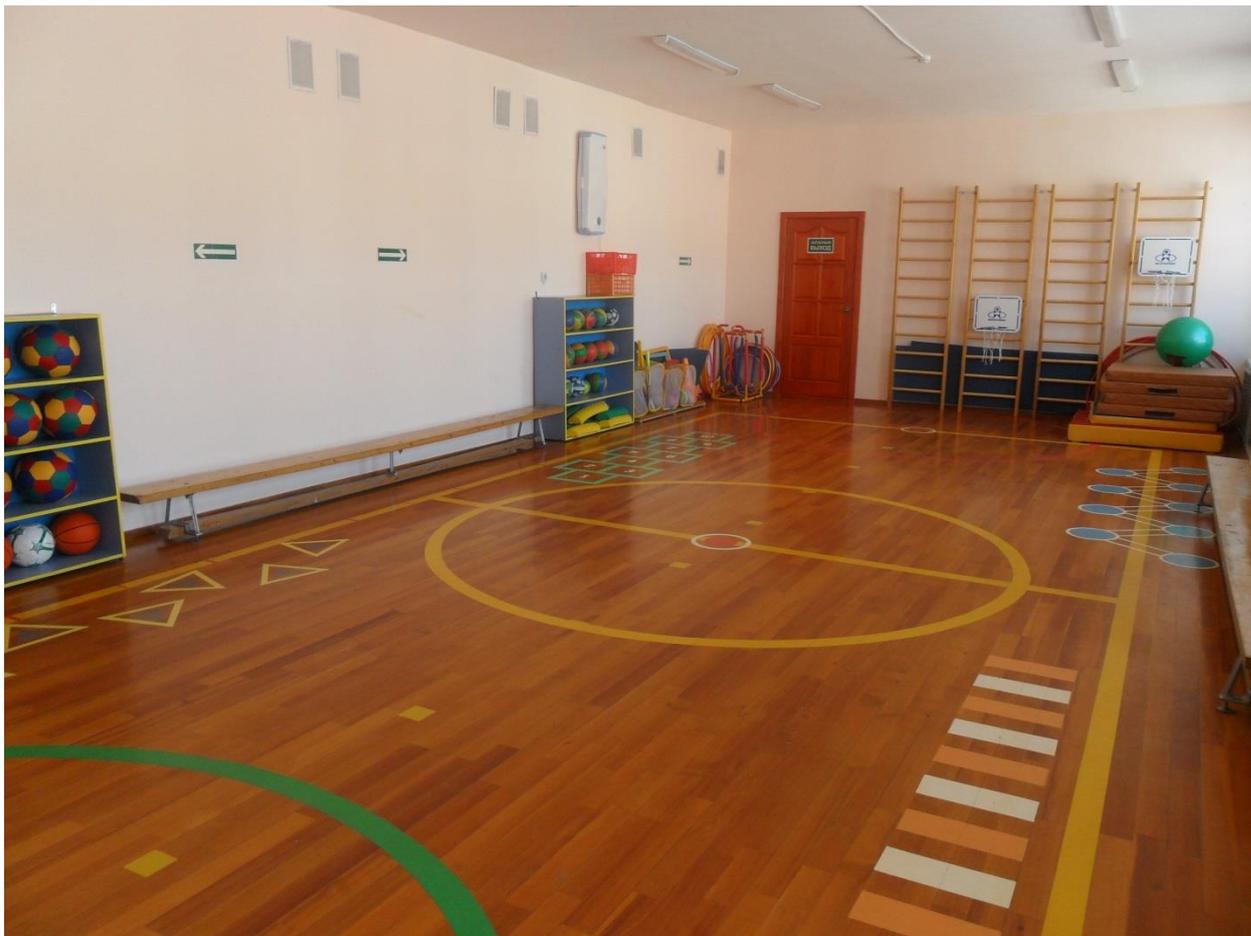
**Фото № 4. Зоны целевого назначения (зальная форма обслуживания)**

4.2	Зальная форма обслуживания (музыкальный зал, физкультурный зал- 2 этаж)	есть	19, 9	4		К	технические решения невозможны – организация альтернативной формы обслуживания

Наименование структурно-функциональной зоны	Состояние доступности* (к пункту 3.4 Акта обследования ОСИ)	Приложение		Рекомендации по адаптации (вид работы)** к пункту 4.1 Акта обследования ОСИ
		№ на плане	№ фото	
Вариант I – зона обслуживания инвалидов-	ДУ (О,С,Г,У)	30,21,19,9	4	технические решения невозможны – организация альтернативной формы обслуживания

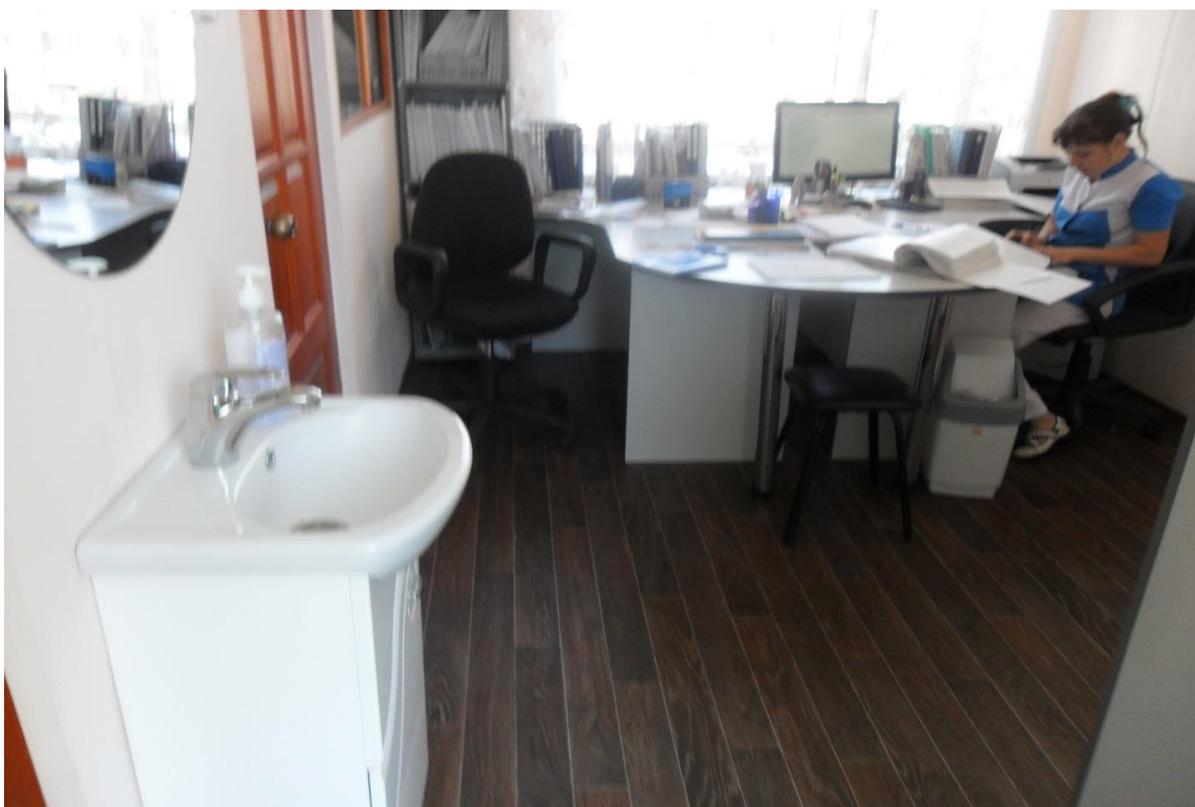
## Кабинетная форма обслуживания

4.1	Кабинетная форма обслуживания (медицинский кабинет, кабинет специалистов- 2 этаж)	есть	30, 21	4	Отсутствует зона для кресла-коляски. Не соответствует габариты зоны сидения.	К	технические решения невозможны – организация альтернативной формы обслуживания

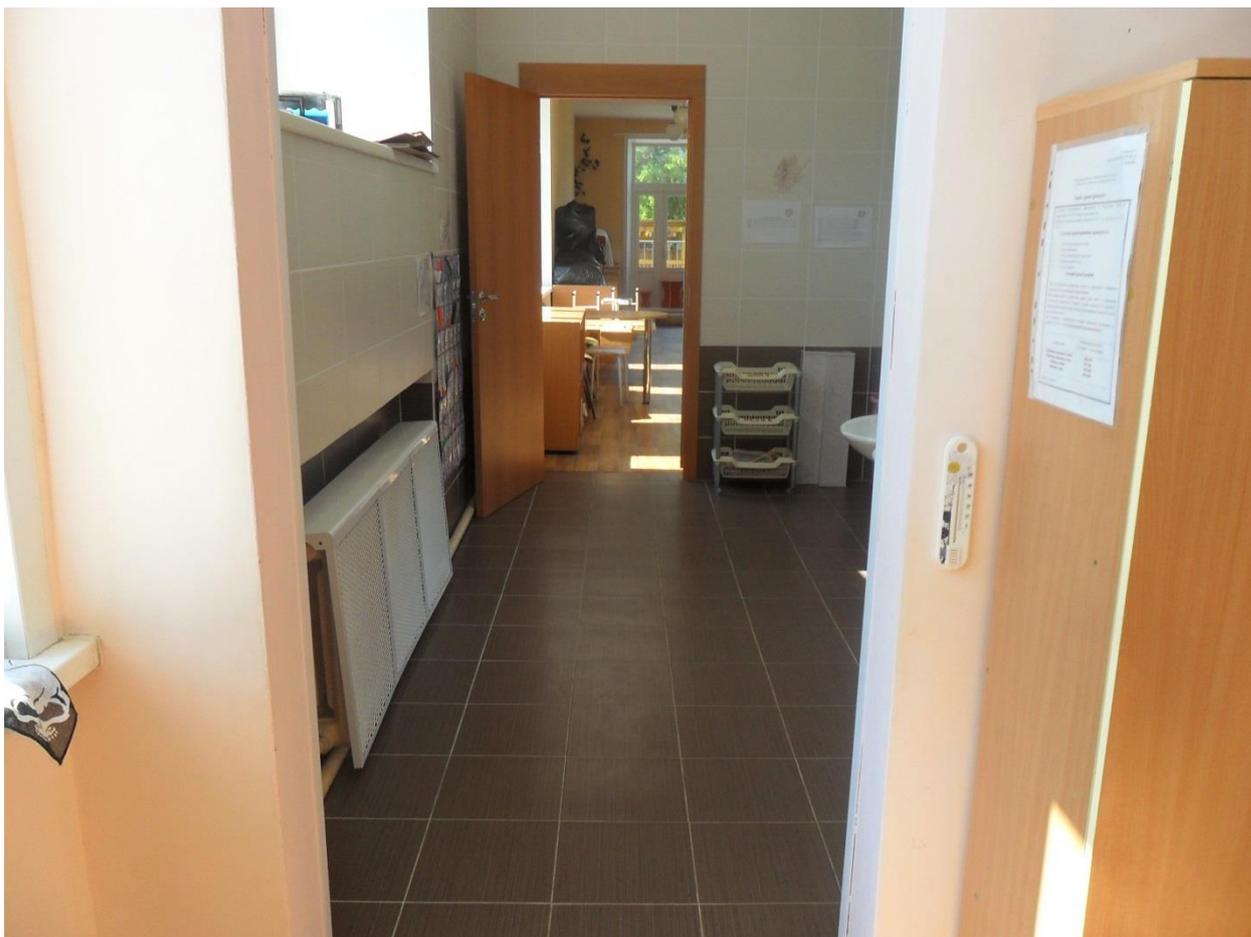
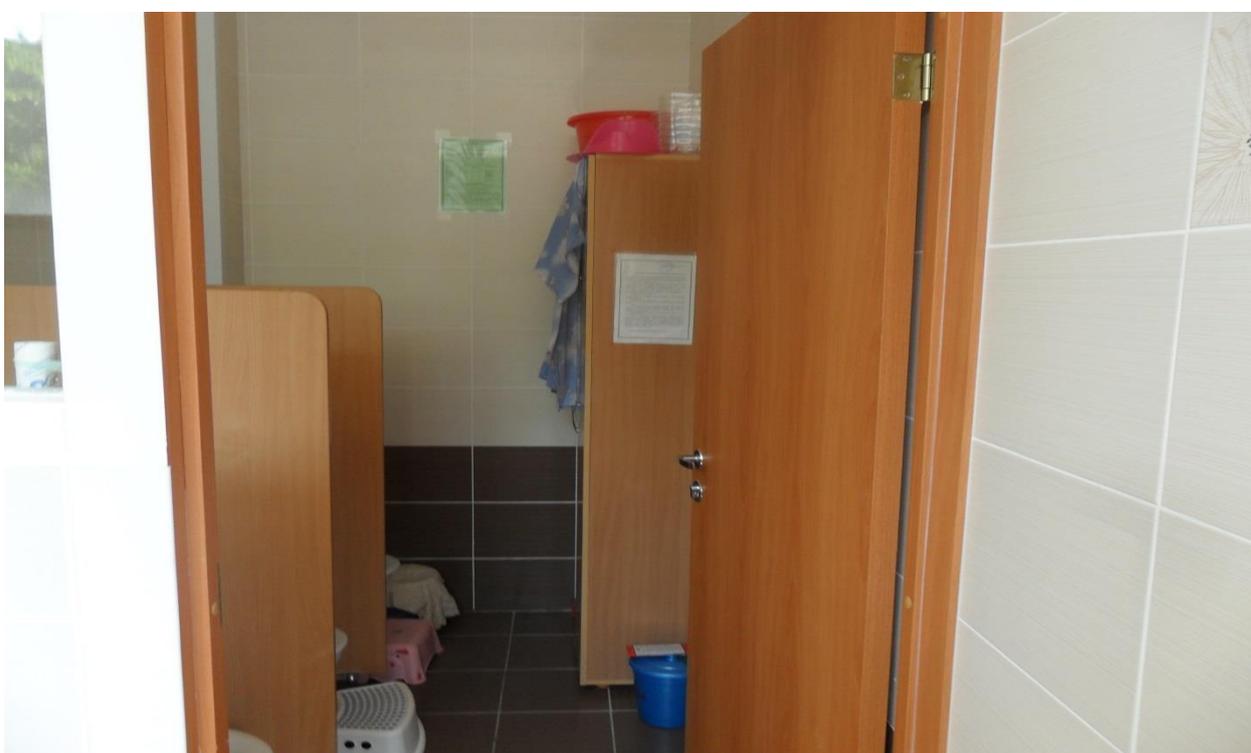
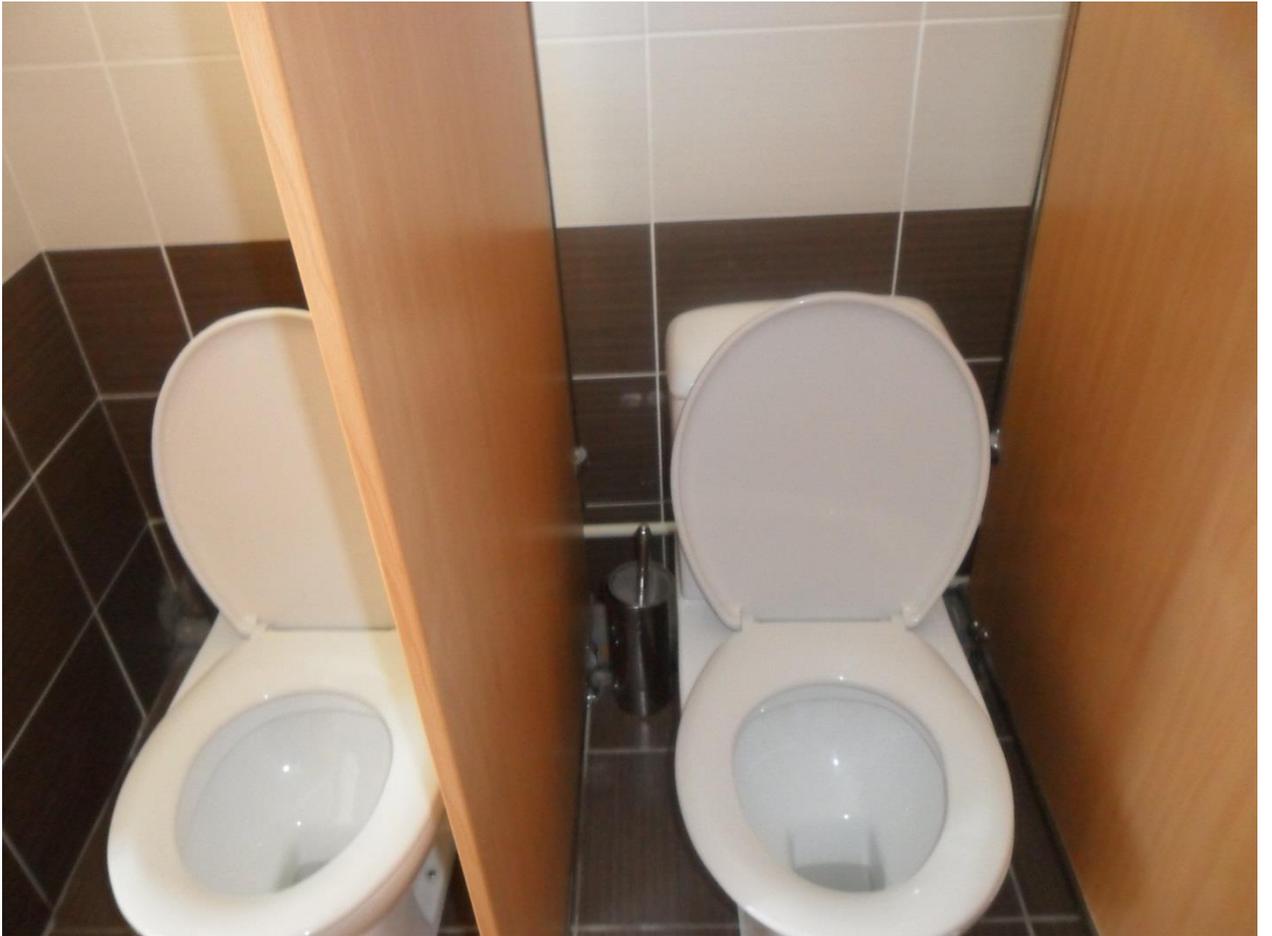
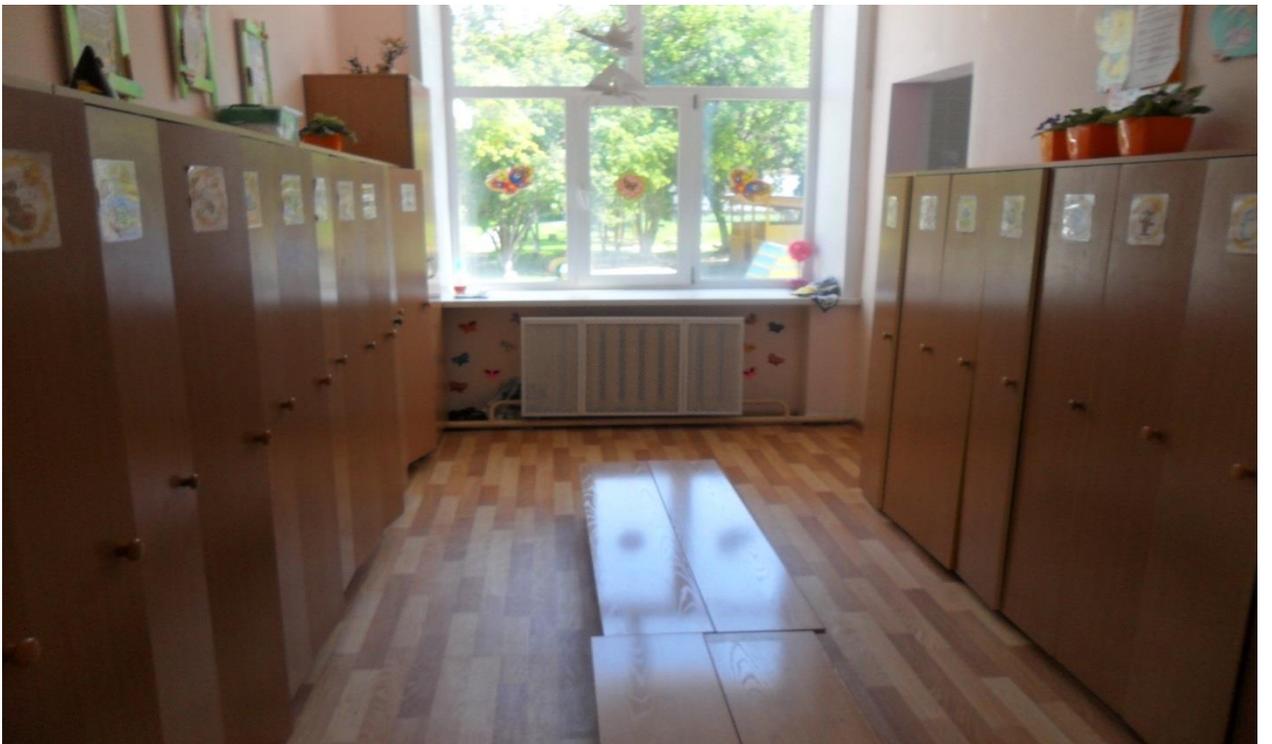
**Фото № 5. Санитарно - гигиенические помещения.**

№ п/п	Наименование функционально-планировочного элемента	Наличие элемента			Выявленные нарушения и замечания		Работы по адаптации объектов	
		есть/нет	№ на плане	№ фото	Содержание	Значимо для инвалида (категория)	Содержание	Виды работ
5.1	Туалетная комната	есть	44,49,35,6,12,16,5,13,26,33,38	5	Не соответствует ширина дверного проема ( <b>норма - менее 90 см</b> ) и площадь помещений	К,О	технические решения невозможны - организация альтернативной формы	
5.2	Душевая/ванная комната	нет						
5.3	Бытовая комната (гардеробная)	есть	42,51,39,4,13,18,3,18,25,34,37	5	Не соответствует ширина дверного проема ( <b>норма - менее 90 см</b> ) и площадь помещений	К, О	технические решения невозможны - организация альтернативной формы	
	ОБЩИЕ требования к зоне

Наименование структурно-функциональной зоны	Состояние доступности* (к пункту 3.4 Акта обследования ОСИ)	Приложение		Рекомендации по адаптации (вид работы)** к пункту 4.1 Акта обследования ОСИ
		№ на плане	№ фото	
Санитарно-гигиенических помещений	ДУ ( О,С,Г,У)	44,49,35,6,12,16,5,13,26,33,38	5	технические решения невозможны
